# **Przebieg i wstępna ocena przyczyn blackout'u w Hiszpanii i Portugalii w dniu 28.04.2025 r.**

Robert Trębski, Rafał Kuczyński, Maciej Wilk – Polskie Sieci Elektroenergetyczne

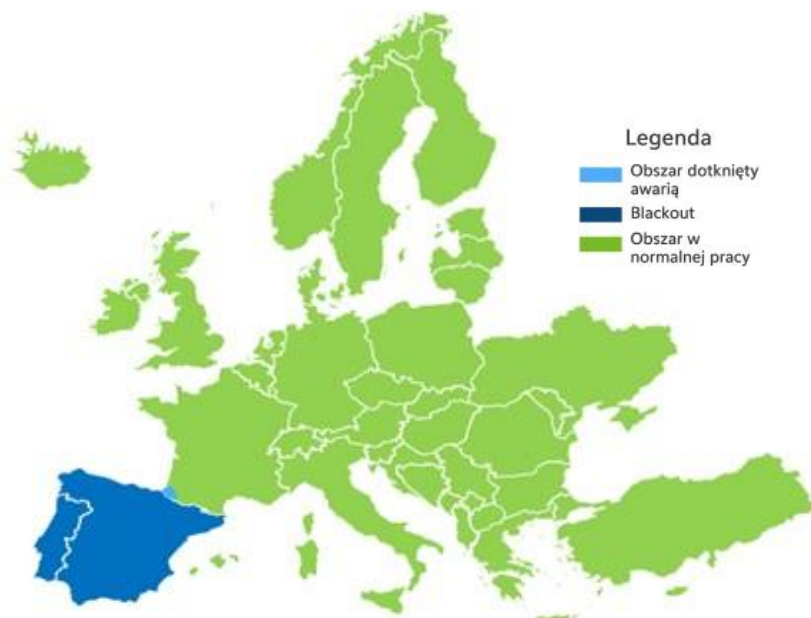
Rys. 1. Obszar system elektroenergetycznego dotknięty awarią w dniu 28/04/2025

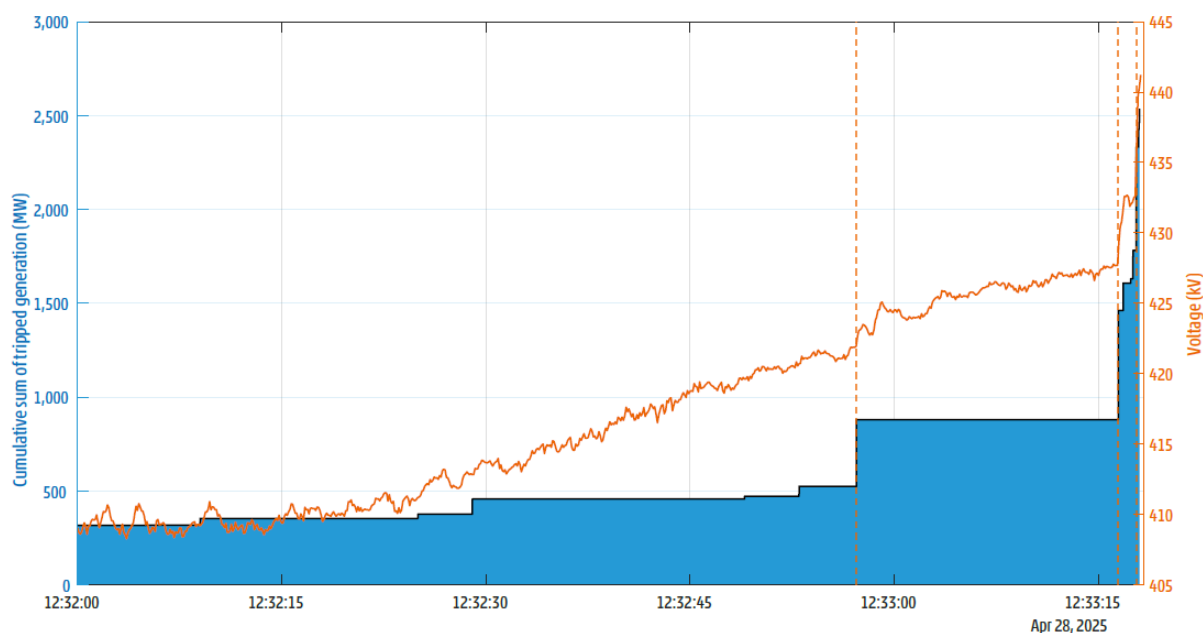
- W czasie od 12:32:00.000 do 12:32:57.000 nastąpiła szybka zmiana punktów pracy jednostek wytwórczych bez rampy (niezgodna z komunikowanymi programami pracy) lub ich odłączenie z nieznanymi przyczyn. Zjawisko to odpowiadało za wyłączenie około 208 MW generacji z farm wiatrowych i słonecznych powyżej 1 MW, głównie przyłączonych do sieci OSP w północnej i południowej Hiszpanii (pierwsza linia przerywana na rys. 2).

- W okresie 12:33:16–12:33:17 odłączyło się dodatkowe 727 MW generacji termosolarnej<sup>1</sup> i fotowoltaicznej przyłączonej do sieci 400 kV w środkowo-południowej Hiszpanii (zdarzenie oznaczone kolorem zielonym na rys. 3, druga linia przerywana na rys. 2). W stacji wyprowadzenia mocy Badajoz odłączono linię wyprowadzeniową o godz. 12:33:16.443 z nieznanymi przyczyn. Stacja Badajoz jest stacją zbiorczą generacji, z punktem przyłączenia w stacji przesyłowej Badajoz 400 kV. W momencie odłączenia jednostki generacyjne wprowadzały 582 MW do sieci. Bezpośrednio po tym odłączyła się generacja po stronie odbiorowej transformatora z powodu zbyt wysokiej częstotliwości.

- W przedziale 12:33:17–12:33:18 odłączyło się około 928 MW generacji wiatrowej i słonecznej w stacjach 400 kV Segovia, 400 kV Seville, 400 kV Badajoz, 220 kV Huelva, 220 kV Cáceres oraz 220 kV Badajoz (zdarzenie oznaczone kolorem niebieskim na rys. 3, trzecia linia przerywana na rys. 2).

Rys. 2. Skumulowana utrata mocy czynnej połączona ze wzrostem obciążenia netto w systemie elektroenergetycznym Półwyspu Iberyjskiego (pole niebieskie) oraz napięcie w stacji 400 kV Carmona, Hiszpania (krzywa pomarańczowa). Linie przerywane przedstawiają trzy pierwsze główne zdarzenia wyłączeń jednostek wytwórczych.

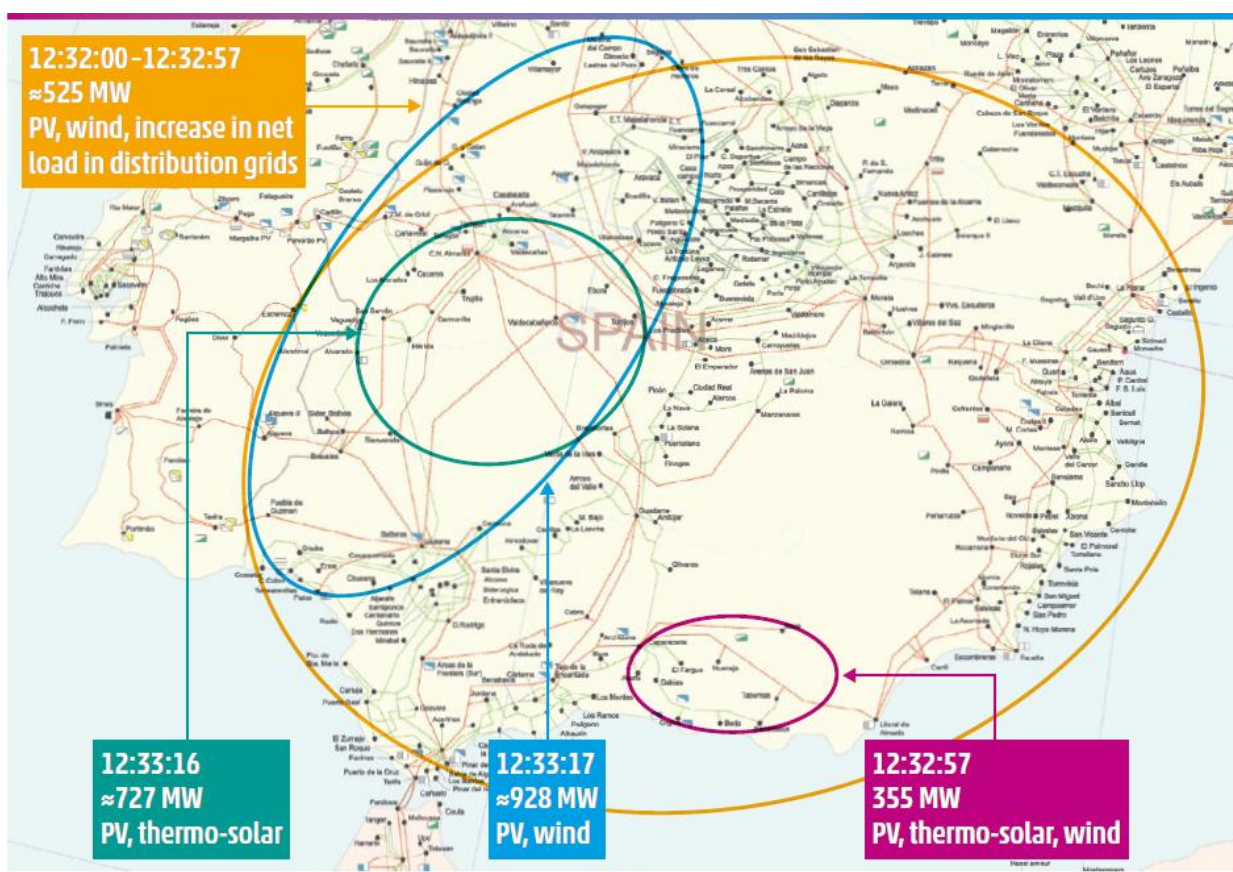
Rys. 3. Obszary występowania głównych zdarzeń wyłączeń źródeł wytwórczych w Hiszpanii do godziny 12:33:18.
