Energotest sp. z o.o.

## Zwarcia łukowe – doświadczenia eksploatacyjne w polskiej energetyce zawodowej i przemysłowej.

## Przypadki zwarć łukowych w polskiej energetyce zawodowej i przemysłowej

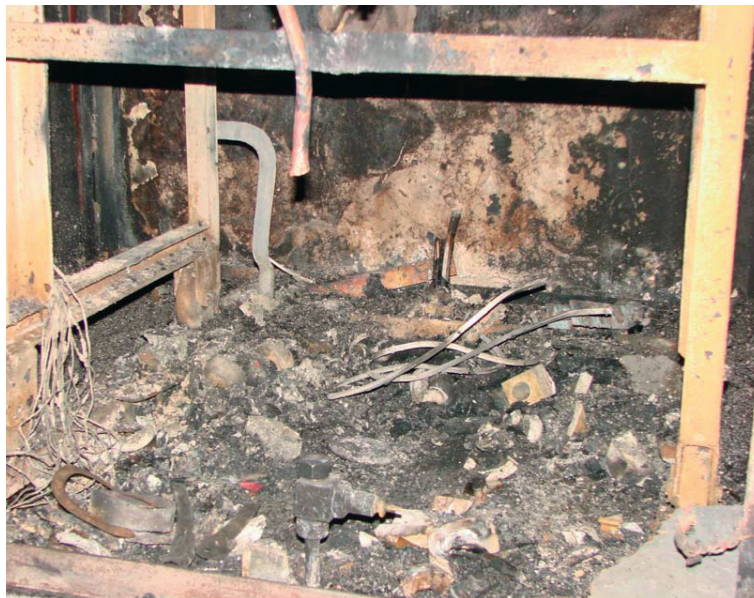
Do zwarcia doszło w rozdzielni 6kV typu GIPO, która została wybudowana w latach 60-tych. Rozdzielnia zasila między innymi trzy układy przechyłu konwerterów (układ Leonarda), które przez pewien okres czasu były wyłączone. Jeden z konwerterów został odstawiony na dłuższy okres czasu. W momencie ponownego załączenia doszło do przebicia izolacji w polu zasilającym na przyłączy kablowym. Pojawiło się zwarcie łukowe jednofazowe, które po 100 ms przeszło w zwarcie trójfazowe. Prąd zwarciový 10kA zanikł po czasie 1,7 s. Najprawdopodobniej zadziałał wyłącznik w polu. Doszło jednak do pożaru, który trwał nawet po otwarciu wyłącznika. Po 2 minutach w polu objętym pożarem doszło do kolejnego zwarcia, tym razem po górnej stronie wyłącznika. Drugie zwarcie miało podobne parametry jak pierwsze – trwało 1,8 s. , a prąd zwarciový wynosił 10kA. Zwarcie zostało wyłączone w polu zasilającym w rozdzielni nadrzędnej. Z uwagi na trudne warunki panujące w budynku rozdzielni pożar udało się ugasić po godzinie.

Rys. 1. Prawdopodobne miejsce powstania zwarcia. Przyłącze kablowe.

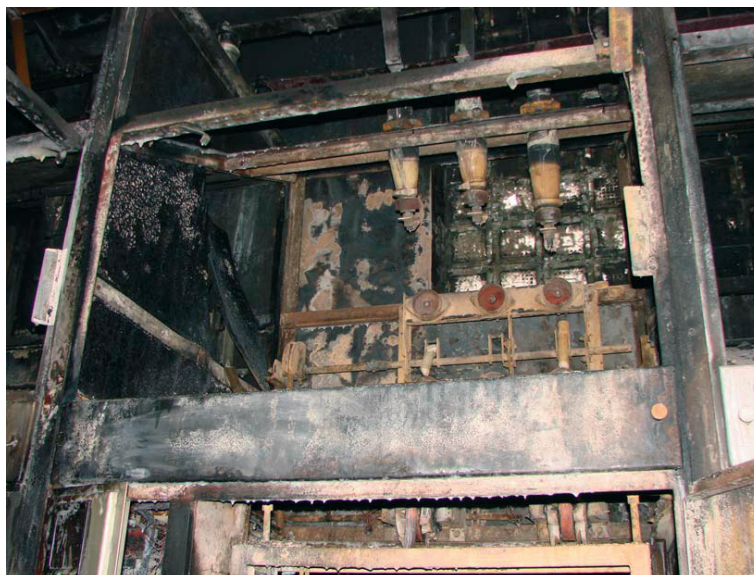
Rys. 2. Odłącznik szyn, w polu w którym doszło do zwarcia.

Zniszczenia: Kompletnie zniszczone trzy pola.

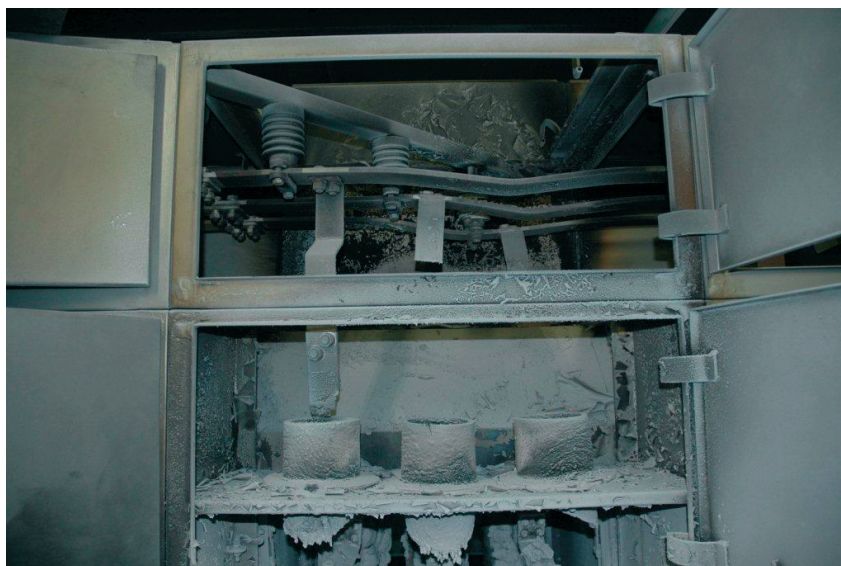
Do zwarcia doszło w okapturzonej, trzysekcyjnej rozdzielnicy typu ELMOBLOK (rozdzielnica z lat 70). Najbardziej prawdopodobną przyczyną powstania pożaru było zwarcie na izolatorze przepustowym w pobliżu przyłącza szyn w jednym z pól. Początkowo było to zwarcie jednofazowe, które przerodziło się w zwarcie trójfazowe. Bezpośrednie działania prądów zwarciovowych oraz ognia wystąpiło w pięciu polach. W pozostałych polach ujawniły się skutki działania temperatury, dymu, oraz prowadzonej akcji gaszenia pożaru – pokrycie urządzeń proszkiem gaśniczym. Zwarcie zostało wyłączone na poziomie sekcji przez zabezpieczenie nadprądowe w nastawionym czasie 1,4s. Zaistniały prąd zwarciovowy osiągnął wartość 15kA.

*Rys. 3. Miejsce powstania zwarcia. Przyłącze szyn.*

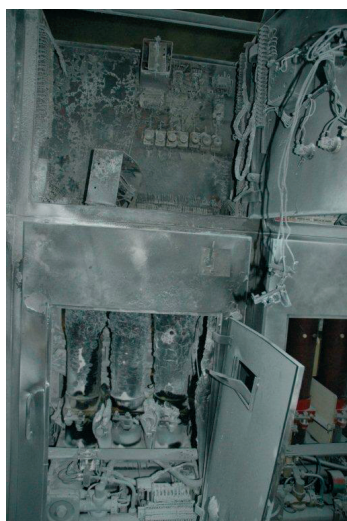
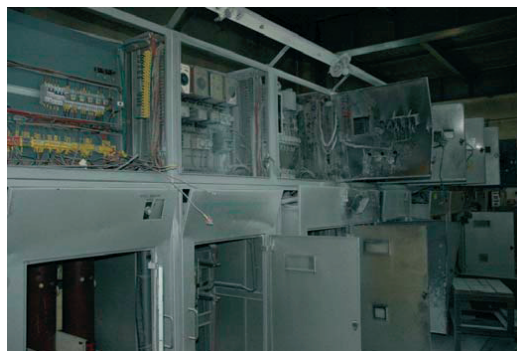
*Rys. 4 i 5. Uszkodzone pole - widok na przednią elewację.*

Zniszczenia: Kompletnie zniszczone jedno pole. Całkowite uszkodzenia obwodów wtórnych i częściowo uszkodzona aparatura pierwotna w 2 sąsiadujących polach. Mniejsze uszkodzenia w kilku polach dalej oddalonych od miejsca zwarcia. Wszystkie pola wymagały przeprowadzenia szczegółowego czyszczenia, uszkodzona została obudowa rozdzielni.

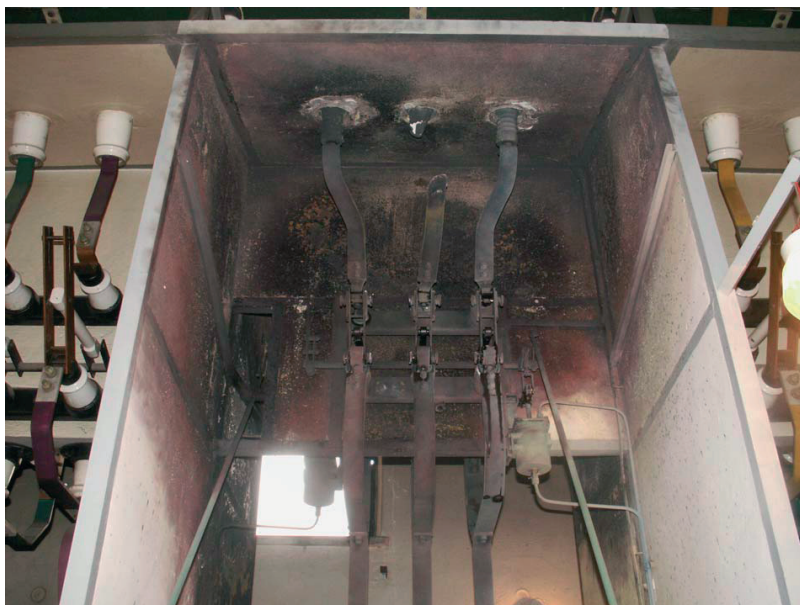
Zwarcie powstało w 6kV rozdzielnicy typu otwartego w czasie uruchamiania napędu silnikowego. W czasie rozruchu doszło do pęknięcia szyny na fazie L2. W konsekwencji nastąpił zapłon łuku zwarcia jednofazowego, które przeszło w zwarcie trójfazowe. Wyłączenie nastąpiło w czasie 2,5 sekundy.

*Rys. 6. Miejsce zwarcia: przyłącze szyn*

Zniszczenia: Kompletnie zniszczone jedno pole,

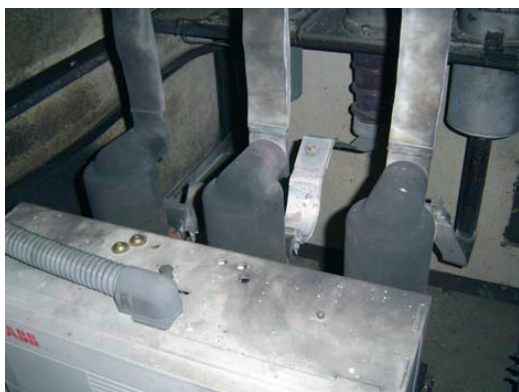
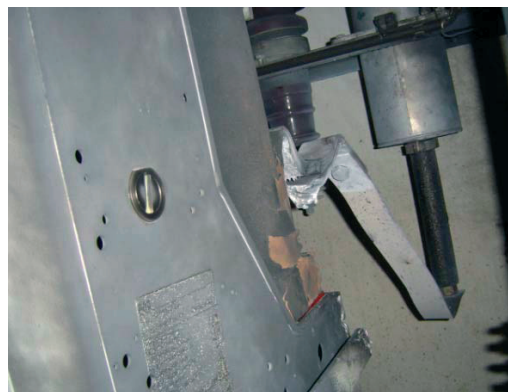
Na skutek zwarcia doszło do uszkodzenia wyłącznika oraz przyłączy szyn.

Rys. 8 i 9. Widok uszkodzeń w celce pola - okopcone kolumny wyłącznika i ściany celki, uszkodzone szyny wyłącznika

Zniszczenia: Uszkodzone oszynowanie wyłącznika, uszkodzone obwody wtórne

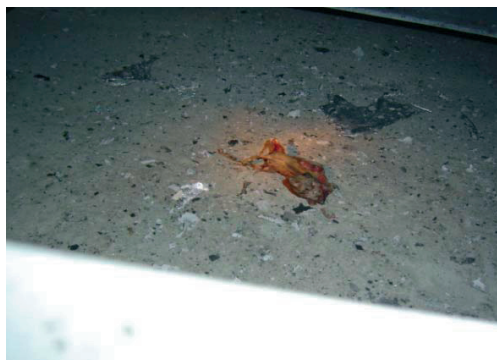
Rys. 10. Plamy stopionego aluminium, oraz spalone szczątki gryzonia, który wywołał zwarcie

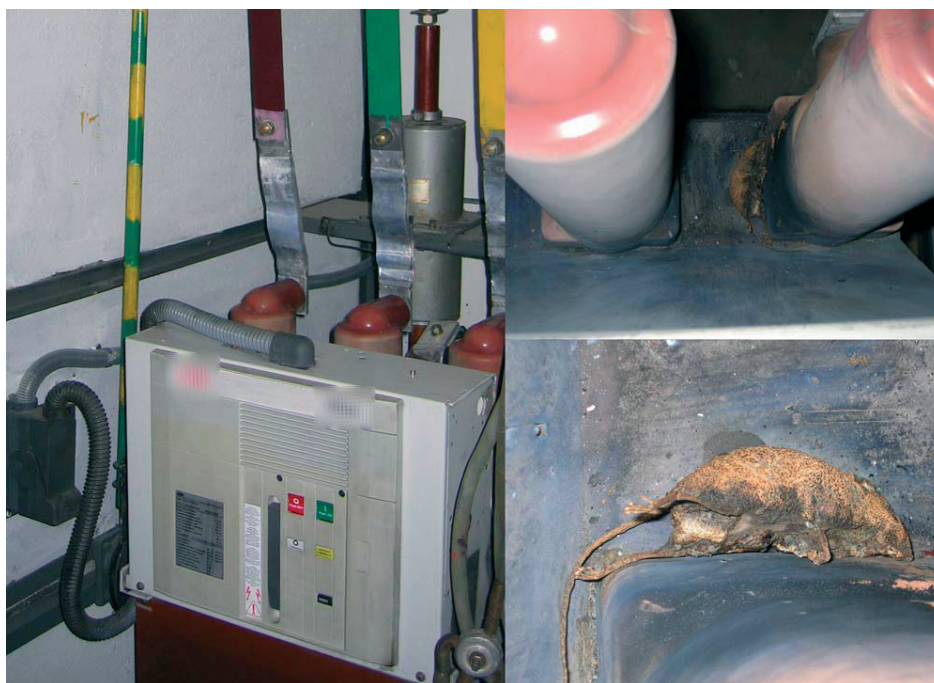
W poprzednim punkcie został opisany przypadek zwarcia łukowego w rozdzielni 15kV w jednym z zakładów energetycznym. W tej samej rozdzielni w odstępie czasowym 2 lat doszło do kolejnego zwarcia. W tym czasie w rozdzielni zostało zainstalowane światłowodowe zabezpieczenie łukoochronne. Miał tu miejsce rzadki zbieg okoliczności, gdyż do zwarcia doszło w tym samym polu co poprzednio. Zwarcie zostało zidentyfikowane przez zabezpieczenie łukoochronne, impuls wyłączający został wygenerowany w czasie 10ms, a wyłączenie nastąpiło w czasie 50ms. W związku z tym, że w polu, które zostało wyłączone nie doszło do żadnych fizycznych śladów zwarcia, pojawiły się wątpliwości co do zasadności zadziałania zabezpieczenia światłowodowego, jednak rejestracje zakłóceń potwierdziły zaistniały prąd zwarcowy na poziomie 12kA. Po zdjęciu blokady z zabezpieczenia, w krótkim okresie czasu pole zostało ponownie załączone. Do oględzin pola doszło dopiero po kilku dniach. W ich wyniku udało się ustalić przyczynę zwarcia, którą ponownie okazał się gryzoń.

Rys. 11. Miejsce, w którym doszło do zwarcia – obszar pomiędzy komorami wyłącznika.

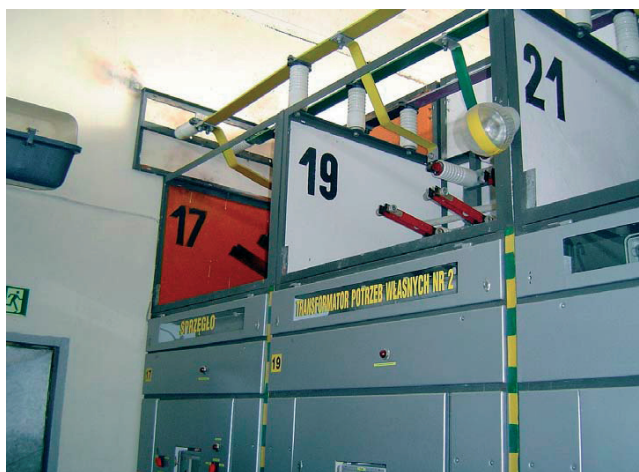
Kolejny rozpatrywany przypadek dotyczy stacji 110/15kV wyposażonej w światłowodowe zabezpieczenie łukoochronne zainstalowane na dwusekcyjnej rozdzielnicy średniego napięcia. W momencie zdarzenia rozdzielnica była zasilana przez transformator (TR1) zasilający pierwszą sekcję i pracowała z zamkniętym sprzęgłem. Do zwarcia łukowego doszło w wyniku uszkodzenia izolatora wsporczy szyn zbiorczych w polu sprzęgła w obszarze sekcji drugiej. Zwarcie zostało zidentyfikowane przez zabezpieczenie łukoochronne i wyłączone poprzez otwarcie sprzęgła. Zwarcie na szynach sekcji 2 przestało być zasilane po czasie ok. 40 ms (wliczając czas własny wyłącznika) od momentu wystąpienia zakłócenia i wzrostu prądu. Prąd zwarcia płynący przez przekładniki sprzęgła wynosił ok. 8 kA.

Rys. 13. Miejsce zwarcia – uszkodzony izolator wsporczy

Konieczność wymiany pękniętego izolatora wsporczo.

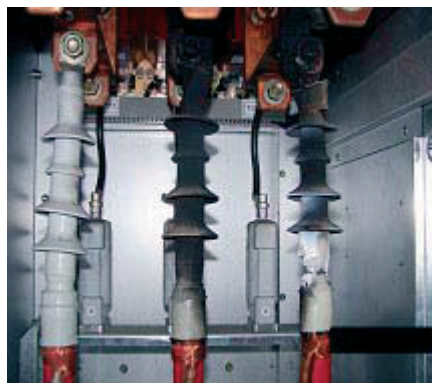
W wyniku niewłaściwego montażu głowicy kablowej w przedziale przyłączeniowym jednego z pól tej rozdzielnicy doszło najpierw do przegrzania się izolacji, a następnie do jej uszkodzenia, co doprowadziło do powstania zwarcia łukowego. Początkowo było to zwarcie jednofazowe, które następnie przerodziło się w zwarcie dwufazowe. Prąd zwarciov na poziomie 15kA. Rozdzielnica była wyposażona w zabezpieczenie łukoochronne (typu ZŁ). Zwarcie zostało wyłączone w czasie 0,05 s.

*Rys. 15. Miejsce zwarcia – przedział przyłączeniowy.*

Zniszczenia: Uszkodzona głowica kablowa przyłączy.

Ściany przedziału nie zostały nawet okopcone.
